**RAPPORT D'ENQUÊTE AÉRONAUTIQUE**  
**A04Q0089**

**RISQUE DE COLLISION**

**L'AIRBUS A320 C-FDRP EXPLOITÉ PAR AIR CANADA**

**LE CESSNA 172 C-FGIM EXPLOITÉ PAR PRO AVIATION**

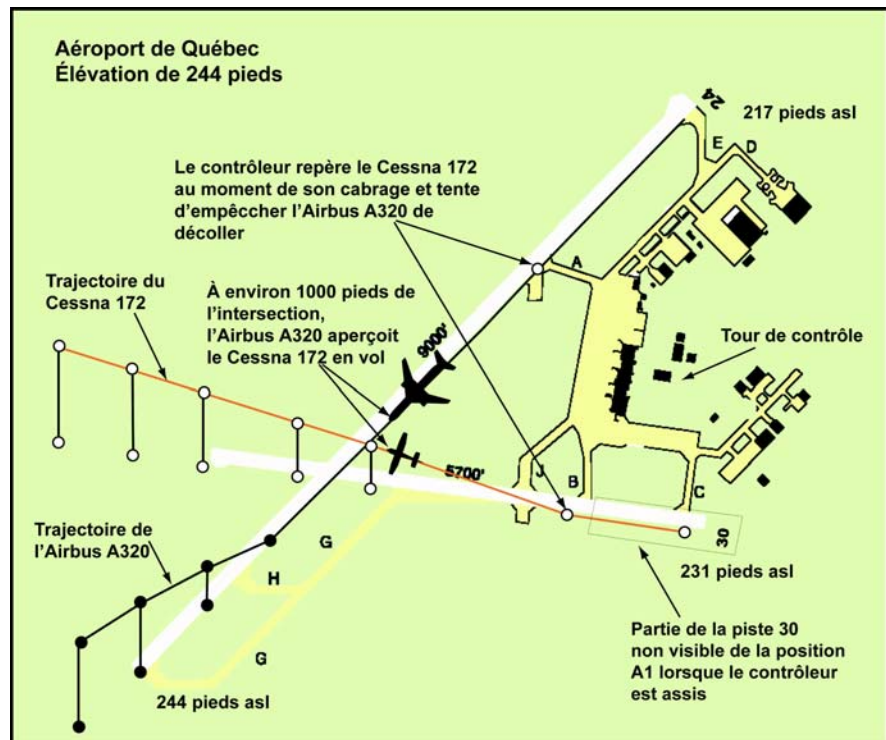
Figure 1. Trajectoire des appareils

À 9 h 35 min 20 s, à environ 1000 pieds de l'intersection des pistes 24 et 30, lorsque l'Airbus A320 a eu atteint sa vitesse de cabrage (146 noeuds), le commandant de bord a aperçu le Cessna 172 en vol sur une trajectoire convergente. Il a aussitôt ordonné au copilote qui était aux commandes de retarder le cabrage et de ne décoller qu'après avoir traversé la piste 30. Les données radar révèlent que le Cessna 172 a survolé l'Airbus A320 à 200 pieds à la verticale de l'intersection des pistes.
